Rotura del tranque "St. Francis" en California, E. U.

ROTURA DEL TRANQUE DE ST. FRANCIS EN CALIFORNIA

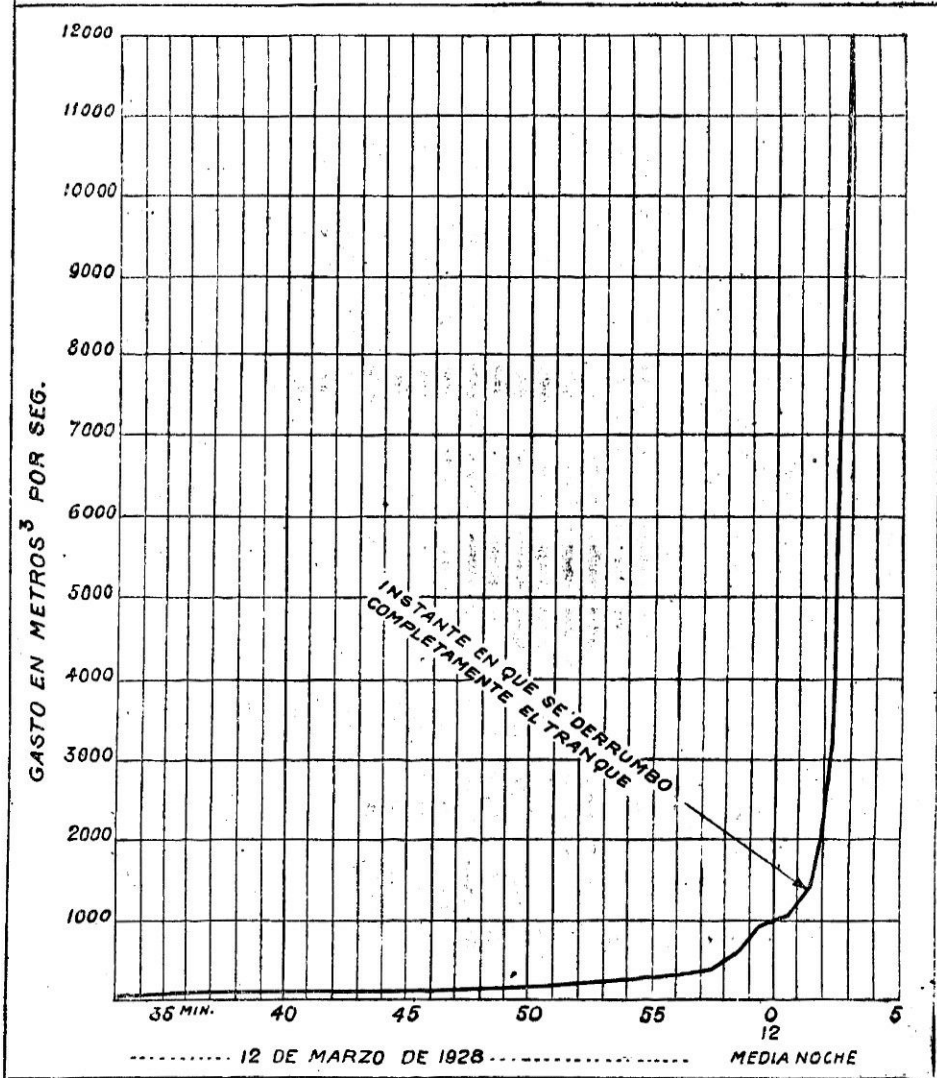
Es seguro que una vez que se mojó el terreno en el extremo Noroeste, perdiendo así toda consistencia, debido a su inapropiada calidad, se produjo una vía de agua por debajo de las fundaciones, que se ensanchó gradualmente en el espacio de media hora, hasta que se produjo la caída de ese extremo. Hay pruebas evidentes de que ésta parte cayó primero, porque los grandes trozos arrastrados por las aguas son todos los de éste lado. El extremo Sureste parece haberse derrumbado posteriormente por socavación, mientras se vaciaba el embalse, porque los pedazos no fueron arrastados. Es así que ésta obra falló exclusivamente a causa de la inapropiada calidad del terreno sobre que fué fundada, y para formarse idea cabal sobre éste punto quedan en el Instituto cinco muestras del terreno, y la ubicación de los puntos en que ellas fueron tomadas se muestran en el Perfil Longitudinal que también se acompaña. Este terreno

Se ha creído ver la causa del accidente en una falla geológica que existe a través del eje de la obra, y que se muestra en el Perfil Longitudinal adjunto, como

una inclusión de greda (muestra N.º 3) entre los Esquistos micáceos (muestras N.º 1 y 2) y los conglomerados de época reciente (muestras N.º 4 y 5). A mi juicio esta circunstancia si tuvo alguna influencia en el desastre, es de poca importancia comparativamente con la mala calidad del suelo en que se fundó la obra especialmente los conglomerados del extremo Noroeste, representados por las muestras N.º 4 y 5 que pierden toda consistencia al mojarse.
